TILLSTÅNDSANSÖKAN FÖR VATTENVERKSAMHET
ENLIGT 11 KAP. MILJÖBALKEN,
STABILITETSHÖJANDE ÅTGÄRDER I SÄVEÅN,
JÄRNVÄGSBRON - HÄRADSBRON

AVGRÄNSNINGSSAMRÅD

PROJEKTR. DOKUMENTNR.
A130325 A130325-4-06-Samrådsunderlag

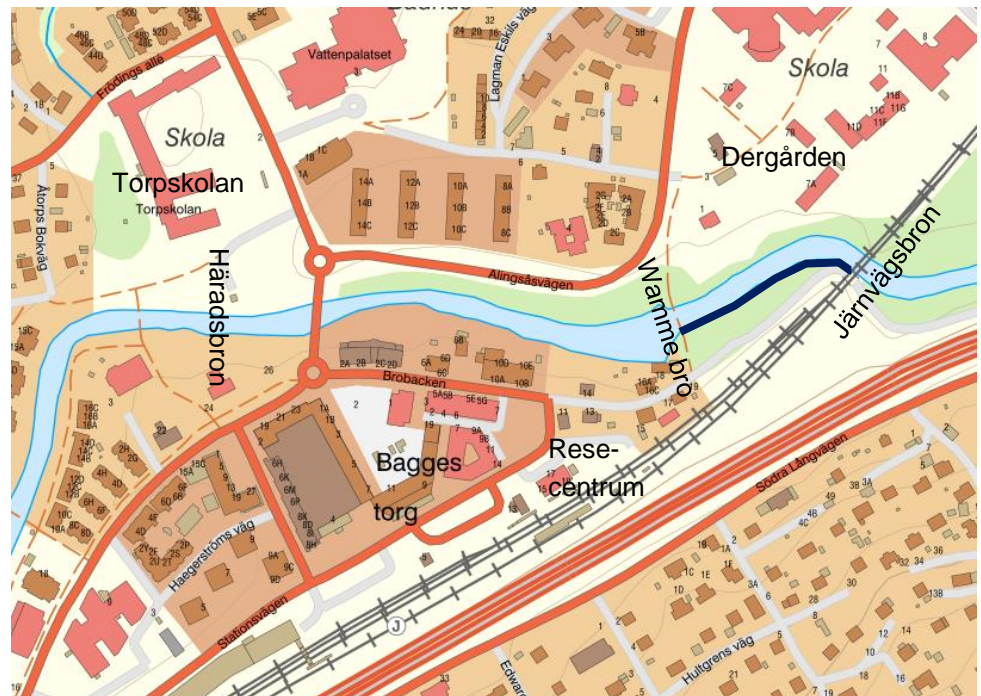
Figur 7. Lokalisering av delområde Strömängsvägen (mörkblå markering). @Lantmäteriet.

Strömängsvägen ligger nedströms Järnvägsbron på Sävåns södra strand, se Figur 7. Området gränsar till Wamme bro i väst, Järnvägsbron i öst och av grusvägen Strömängsvägen i söder. Inom området finns parkeringsplatser, Växtrum: Snödroppslunden (en av flera kommunala trädgårdsinstallationer), en gräsbevuxen slänt ner från Järnvägen, en grusväg och en trädbård ner till Sävåån. I närheten av Järnvägsbron följer grusvägen Sävåns krök och går vidare in under Järnvägsbron.

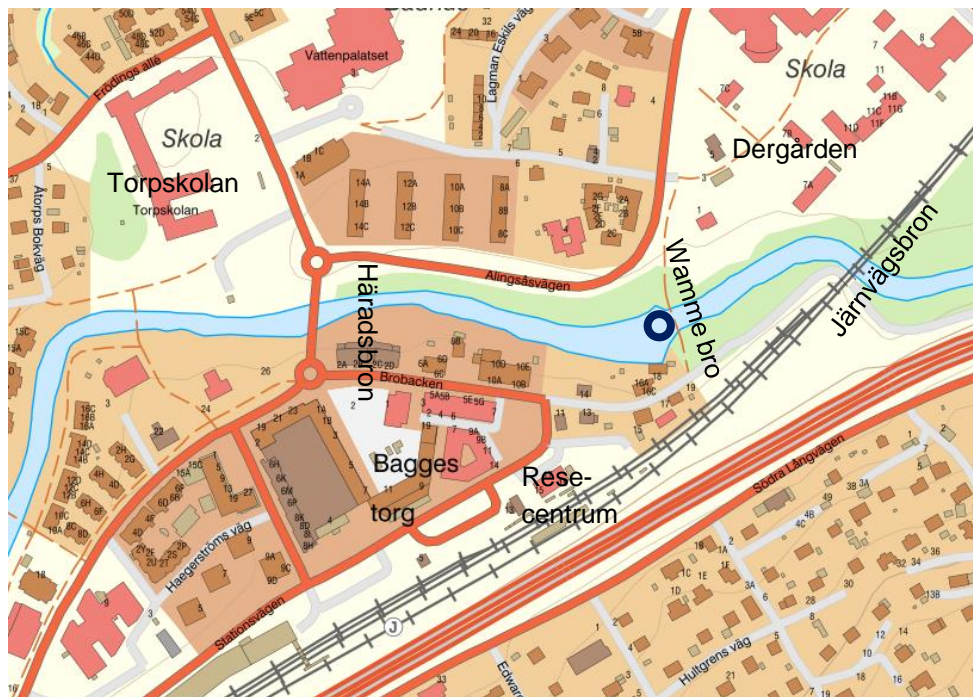
Figur 8. Lokalisering av delområde Djuphålan Wamme bro (mörkblå cirkel).
@Lantmäteriet.

Djuphålan Wamme bro ligger i Sävån på den västra sidan om Wamme bro, se Figur 8. Djuphålan är, som namnet föreslår, en djupare del av Sävån som uppstått direkt efter bron på grund av att bron dämmer upp flödet och skapar ett virvlande, turbulent flöde då vattnets hastighet avtar. Strömningen har skapat en stor djuphåla som sträcker sig från den ena strandkanten till den andra.

Nedströms Wamme bro finns en djuphåla som planeras att delvis fyllas upp för att säkra bronns stabilitet. Djuphålan kommer inte att fyllas ut helt eftersom det endast bedöms förflytta problemet längre nedströms. En sannolik lösning är att fylla upp hålan delvis och sedan lägga någon typ av erosionssskydd i hålan och en bit nedströms, exempelvis natursten⁴.

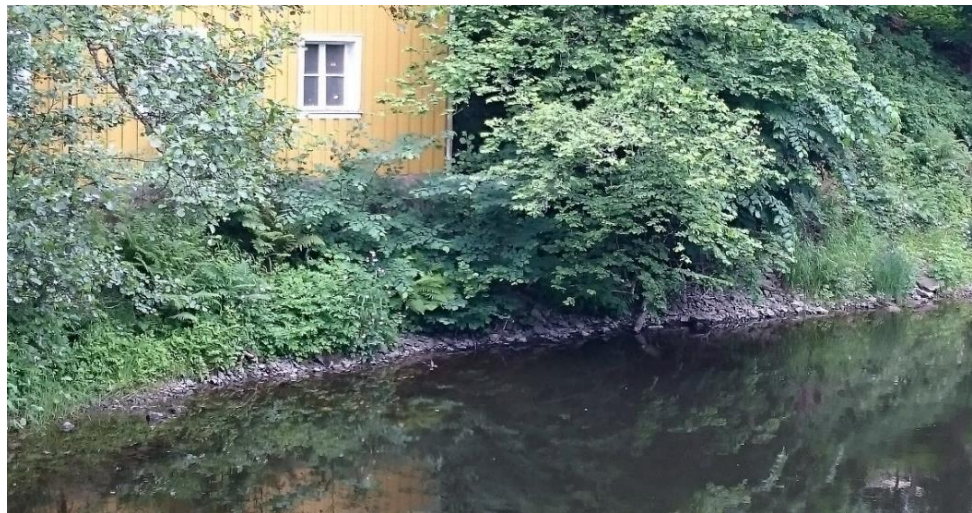
Figur 14. Del av befintligt erosionsskydd vid nedre Brobacken, fastigheten Dergården 1:11, strax nedströms Wamme bro (Bildkälla: COWI, 2014).

På fastigheterna Dergården 1:11, 1:53 samt 1:64 (numera del av Lerum 20:4) placerades erosionsskydd ut efter ovannämnd utredning år 1982, se Figur 13 och Figur 14. År 1992 gjordes nya beräkningar inom området och det konstaterades att ytterligare stabiliserande åtgärder behövde utföras i form av avlastningsschakter om cirka 2-2,5 meter inom samtliga fastigheter. Även gatan Brobacken sänktes cirka 0,5 meter och avlastades ytterligare genom att befintliga massor skiftades ut mot cellplast.

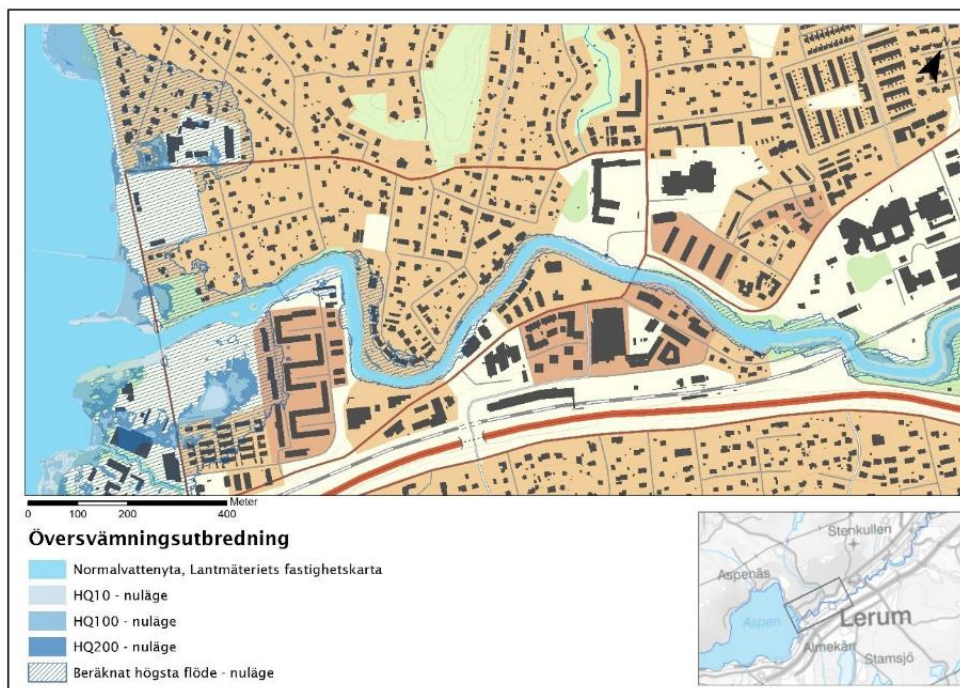
Figur 15. Urklipp från Tyréns (2021) som visar översvämningsutbredning vid högflöde i Lerums tätort.

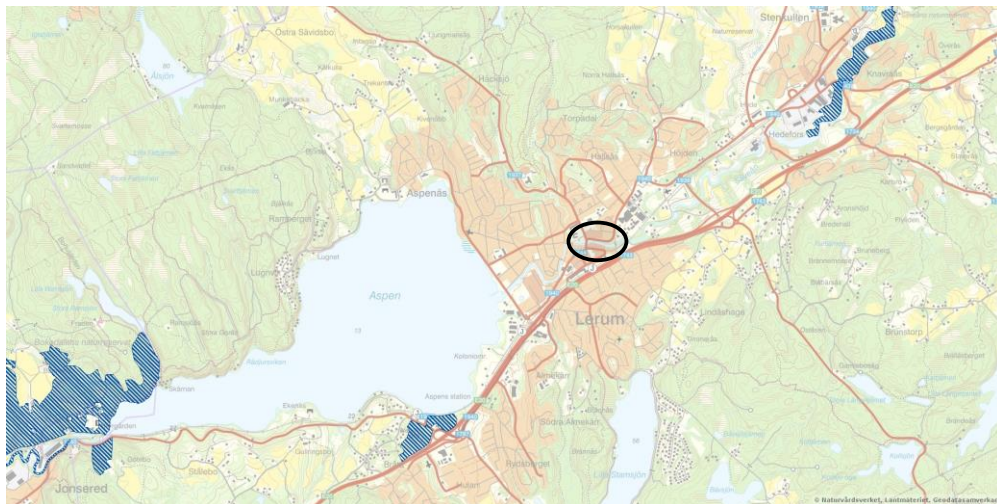
Figur 19. Natura 2000-områden markerade med blått raster och lokalisering av planerad verksamhet ses inom svart cirkel. (Bildkälla: Naturvårdsverket, Lantmäteriet, Geodatasamverkan).

Delar av Säveån utgör även Natura 2000-område⁷, vilka beskrivs nedan, se Figur 19. Mellan Järnvägsbron och Häradsbron där vattenverksamheterna planeras finns däremot inget Natura 2000-område.

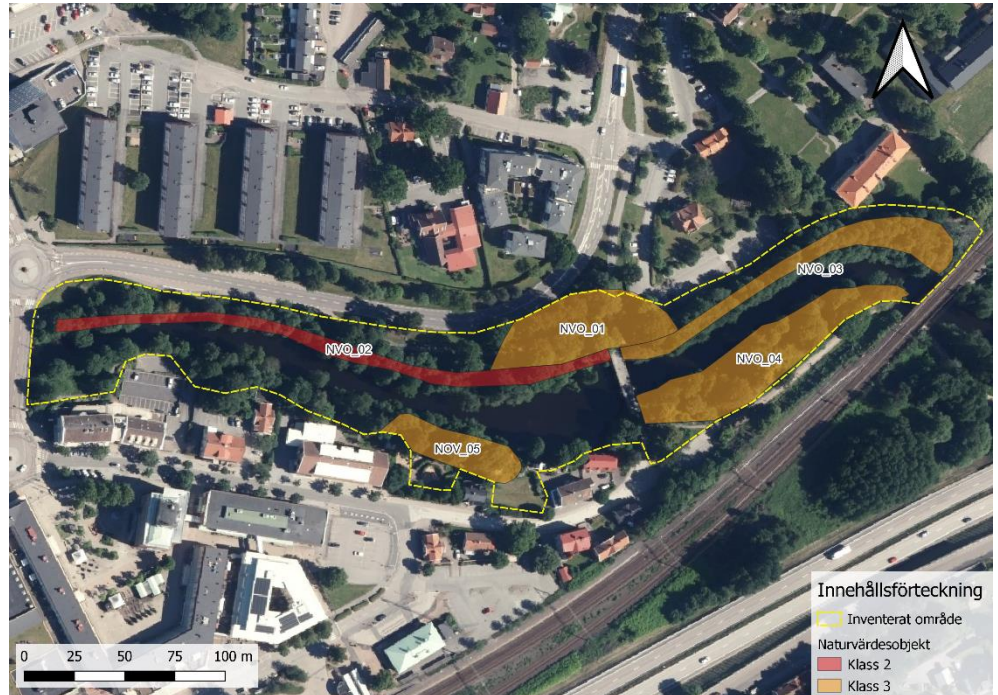
Figur 20. Inom det inventerade området (markerat med gul streckad linje) från Järnvägsbron till Häradsbron har fem objekt med påtagliga (klass 3) eller höga naturvärden (klass 2) identifierats. (Bildkälla: COWI, 2023).

artvärde. Bergarten är av svårvittrad granitoid typ och jordarterna är lera och silt. Inom området har fem naturvärdesobjekt noterats, se Figur 20, varav två bedöms till klass 2 och tre som klass 3. Stor förekomst av främmande arter finns inom det inventerade området, vilket sänker värdet inom vissa delar.

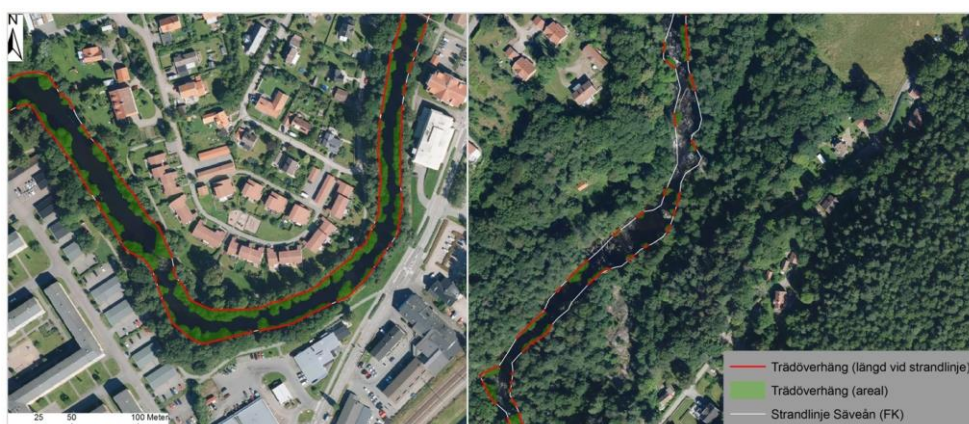
Figur 22. Exempel på bredden på kantzonen och trädöverhäng utanför skyddade områden (t.v.) och innanför skyddade områden (t.h.) längs med Säveån. Utsnittet t.v. utgörs av Åtorps udde i Lerums tätort medan utsnittet t.h. utgörs av området strax uppströms bron över Säveån vid Hantverkarsvägen (Örnborg Kyrkander 2016a).

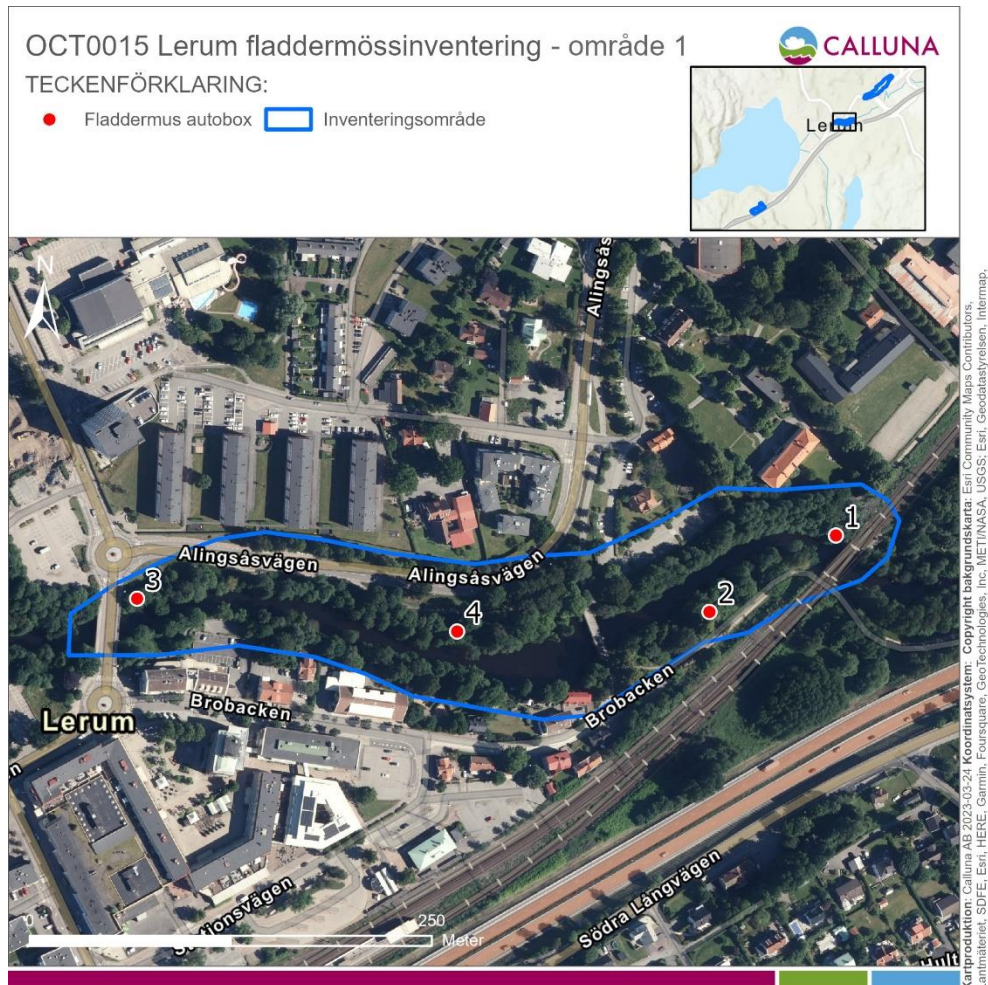
Figur 23. För aktuellt område har fladdermöss inventerats genom utsättning av audioboxar som spelar in ljud och därefter avlyssnas på eventuella ljud från fladdermöss. Boxarnas placering är markerade längs med aktuell sträcka mellan Järnvägsbron och Häradsbron (Bildkälla: Calluna).

2022 utfördes en ytterligare inventering av fladdermöss, utförd Calluna AB. Tre områden inventerades, varav ett gällde området mellan Järnvägsbron och Häradsbron. Inventeringen omfattade automatisk ljudinspelning som metod för att fånga upp eventuell förekomst av fladdermöss, se Figur 23. Resultatet påvisar en hög aktivitet, men att området inte är att betrakta som artrikt. Fem arter är påvisade, varav två noterade endast ett fåtal gånger. En av arterna är rödlistad. Tre arter påvisar högre aktivitet i området vilket kan antyda på kolonier eller jaktbiotop. Rapporten visade att Sävån tycks vara mera attraktiv för fladdermöss under högsommaren.
