# Trafikutredning Tollerad C

Datum  
2020-01-30  
Projekt-ID  
770488

# TRAFIKUTREDNING TOLLERED C

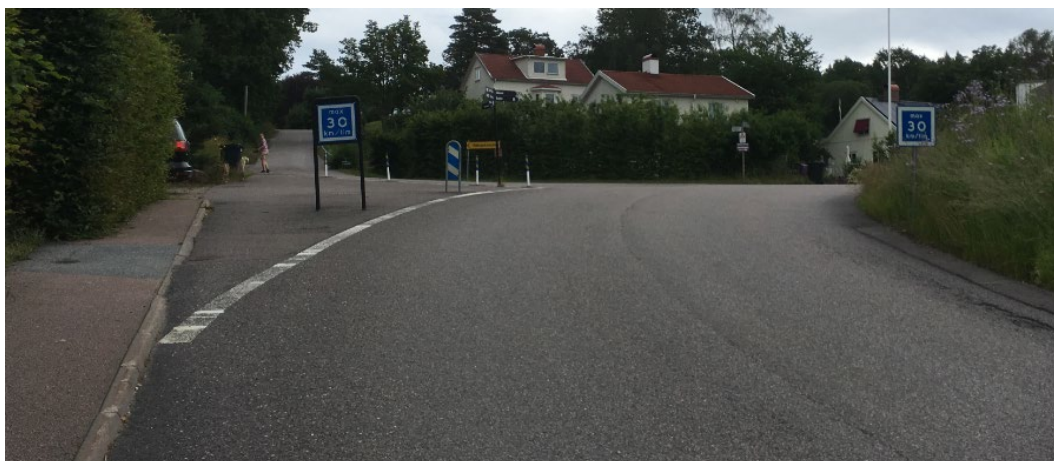
I korsningen med Brännabbenvägen har Snipåsvägen smalnats av med hjälp av pollare och vägmarkering för att säkra upp korsningen något och tydliggöra huvudstråket. Ytan som skapats innanför pollarna används emellanåt för parkering (ses på Google maps), se Figur 3.

Figur 3. Snipåsvägen har smalnats av med pollare och vägmarkering. Rek 30 km/h-område. Foto ÅF 190627.

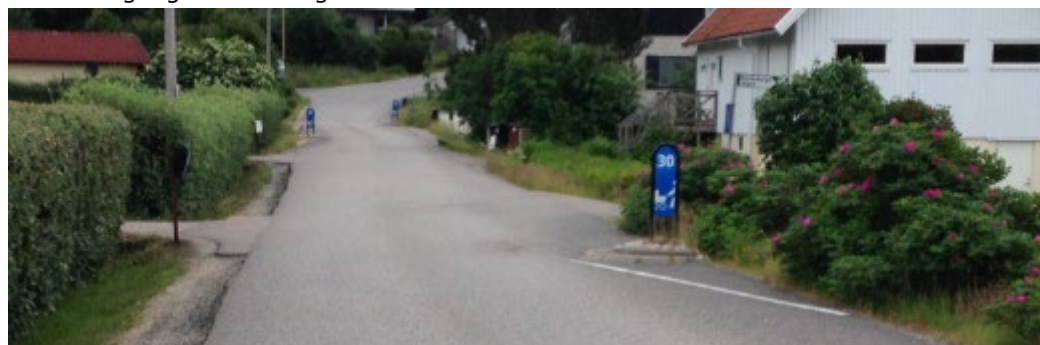
På del av Brännabbenvägen, mellan Snipåsvägen och Mosslyckevägen, finns hastighetsdämpande åtgärder i form av sidorefuger som hindrar trafik att mötas, se Figur 4. På sträckan mellan Mosslyckevägen och Gamla Sågvägen saknas hastighetsdämpande åtgärder, även om vägen är skyltad "rek 30 km/h". Öster om Gamla Sågvägen finns vägbulor.

Figur 4. Sidorefuger som hastighetsdämpande åtgärd på Snipåsvägen. Foto ÅF 190627.

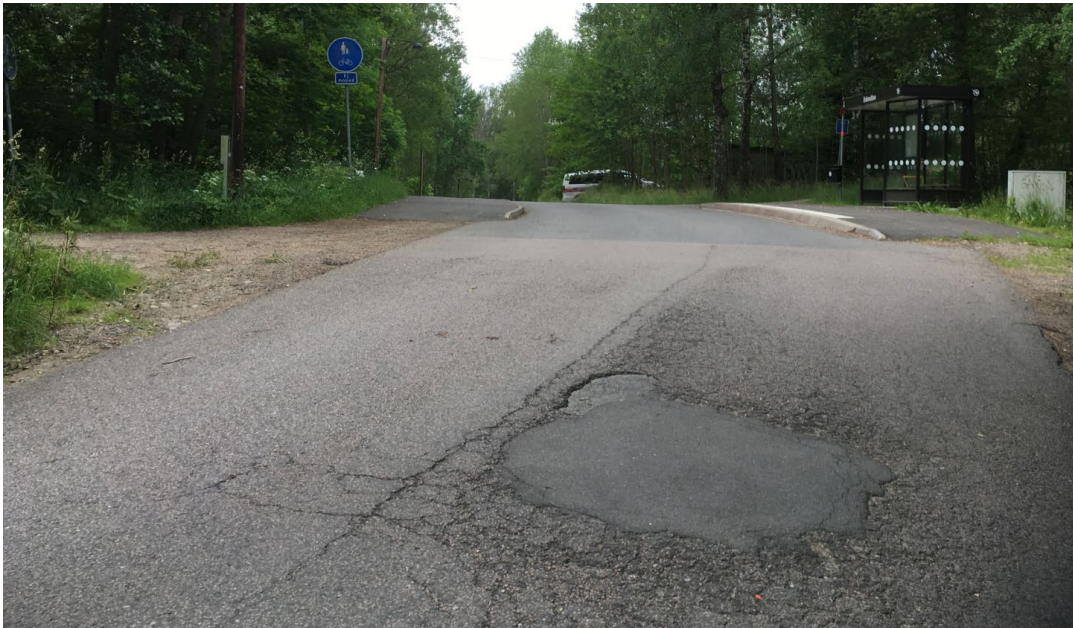
Körbanan är på många håll sliten med potthål och sprickor i asfalten. Mest synligt slitage noteras på Gamla Sågvägen, se Figur 5, och södra delen av Tollereds Ströms väg samt södra delen av Volrath Bergs väg.

Figur 5. Sliten körbana på Gamla Sågvägen. Foto ÅF 190627.

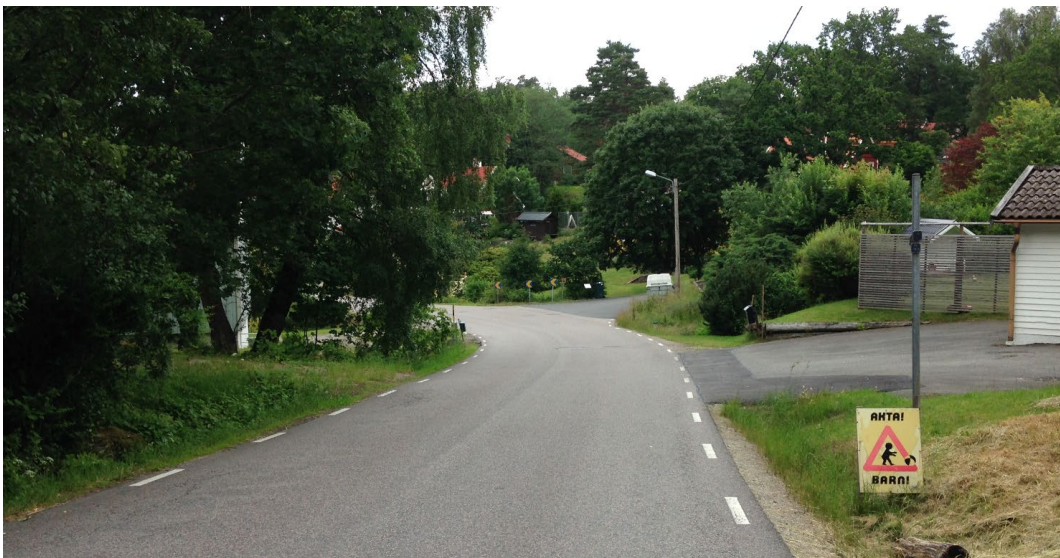
Körbanan på Gamla Sågvägen är smal, cirka 4 m, och trafikeras med buss, vilket medför att bilister ibland kör upp på gång- och cykelbanan vid möte, vilket är dåligt ur trafiksäkerhetspunkt. Buskage skymmer sikten för trafikanter på flertal ställen i området, såsom korsningar, utfarter, skarpa kurvor och korsningspunkter för oskyddade trafikanter. På flera platser skymts även vägmärken.

Figur 6. Skymd sikt på Brännabbenvägen. Foto ÅF 190627.

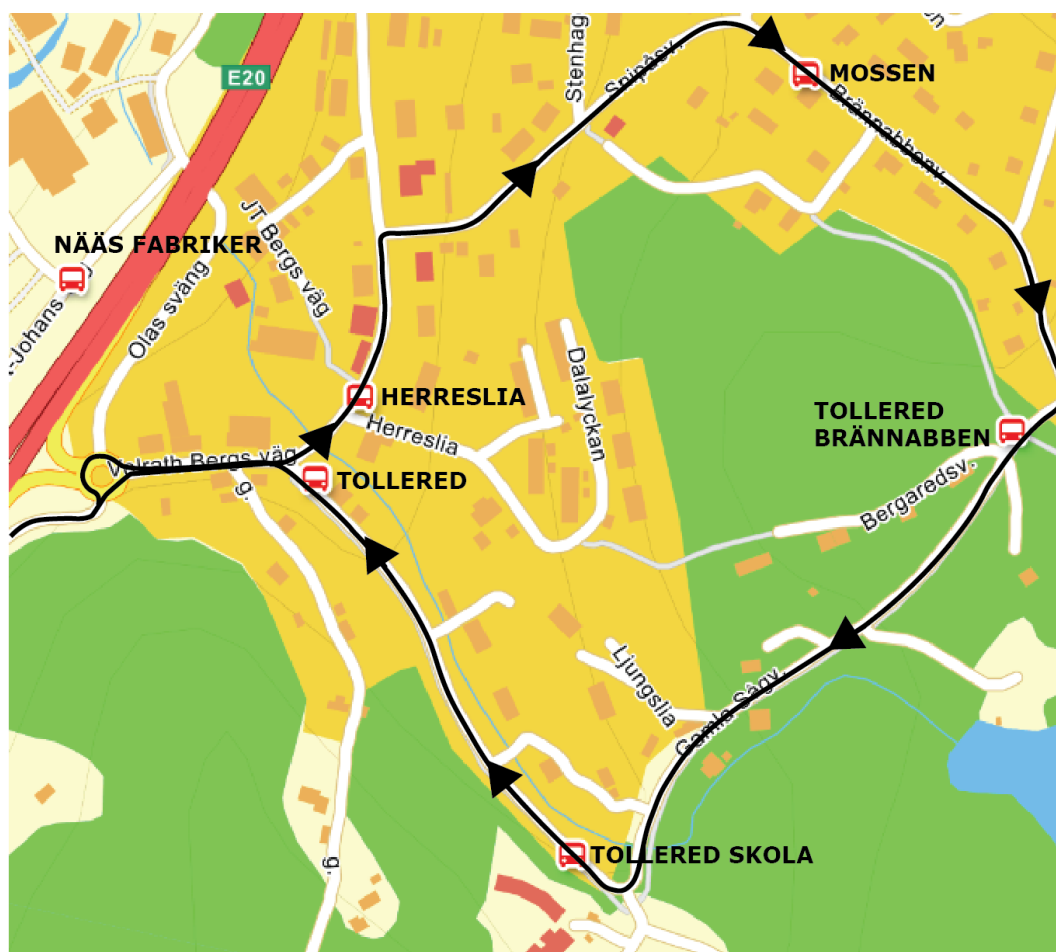
Figur 9. Busshållplatser och linjeriktning från och med 191215 enligt Västtrafiks hemsida Källa karta: Eniro 2019

Busslinje 533 mellan Floda – Tollered – Floda trafikerar området i en slinga som kör i en riktning, medsols, se figur 10. Bussen stannar på fem hållplatser i området enligt Västrafiks tidtabell från 191215 i ordningen Herreslia, Mossen, Brännabben, Tollered skola, Tollered. Enligt Västtrafiks tidtabell t o m 191214 trafikerade linje 533 Nääs Fabriker efter Tollered.

Enligt tidtabell f r o m 191215 trafikerar bussen vardagligen områdets hållplatser, räknat från hpl Herreslia från kl. 05.29 – 00.03, 27 ggr/vardagsdygn (undantagen sommartidtabell). Som tätast går bussen 2ggr/timme på morgonen och eftermiddagen, annars vardagligen ungefär en gång i timmen.

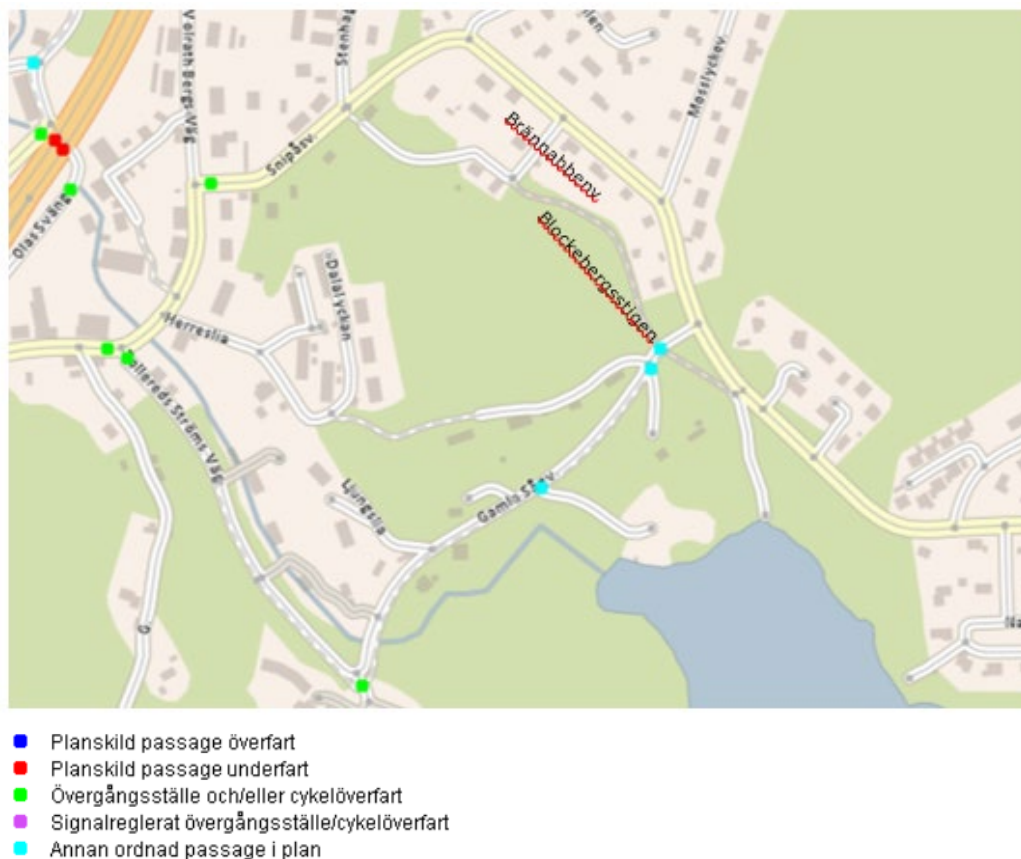
Flera övergångsställen och andra passager finns i området, se Figur 10.

Figur 10. GCM-passager. Källa: NVDB 2019

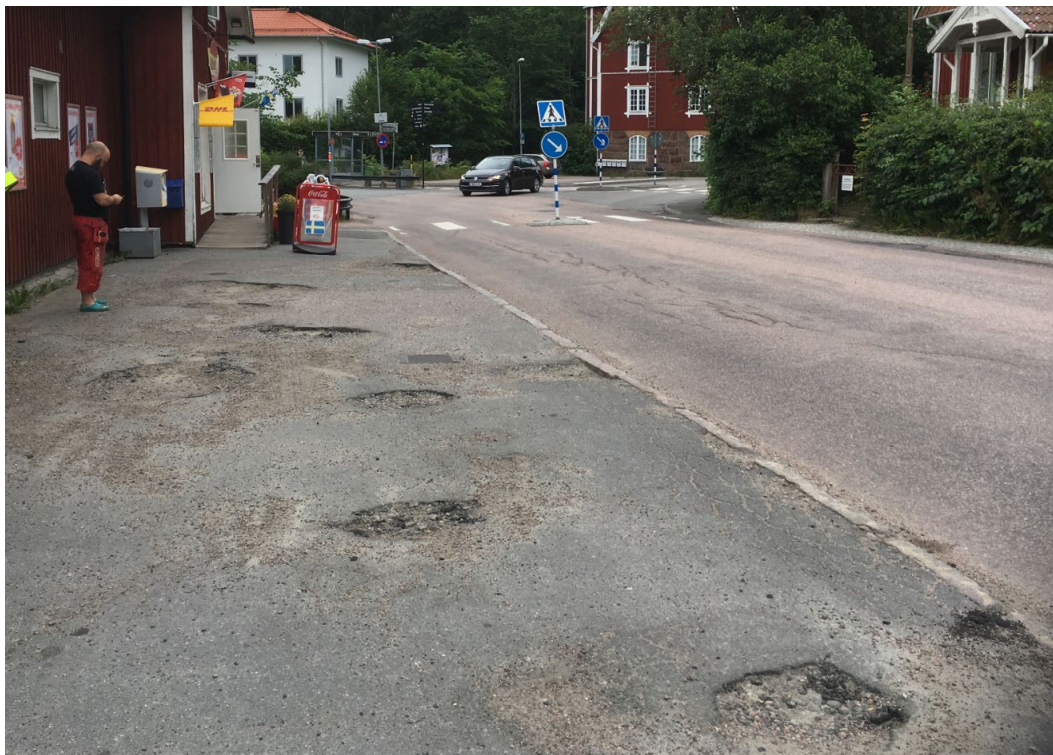
Standard för oskyddade trafikanter varierar i området. Vid södra delen av Tollereds Ströms väg, en vägsträcka som kan sägas utgöra entrén till området, är gångbanan perforerad av potthål och sprickor, se figur 12.

Figur 11. Potthål på gångbanan vid Tollereds ströms väg. Marken där gångbanan ligger ägs delvis av Lerums kommun. Foto ÅF 190627.

Förbättringar för besökare till mataffären och gångpassager i västra delen av utredningsområdet bedöms vara prioriterat eftersom många rör sig där. Gångbanan utanför mataffären på Tollered Ströms väg kan rustas upp med ny toppbeläggning. Enligt grundkartan ägs marken delvis av kommunen och delvis av privat aktör, varför ett samråd för att genomföra åtgärden krävs.

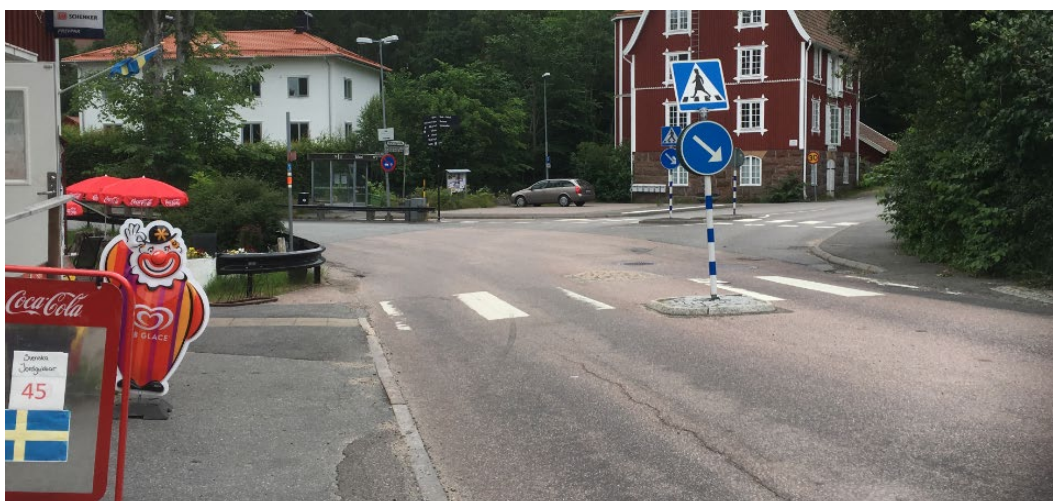
Gående som vill vidare mot västra delarna av området måste passera två övergångsställen då gångbana saknas på norra sidan. Övergångsstället vid affären har en smal mittrefug (delvis överkörningsbar) och anslutningen på södra sidan är smal och idag delvis övervuxen av en otrimnad häck, se figur 13 och 14, vilket försämrar trafiksäkerheten. Övergångsstället har ett ledstråk på norra sidan, men stråket saknas på södra sidan och i refugen, vilket medför att tillgängligheten och trafiksäkerheten för synsvaga minskar.

Figur 12. Närmast övergångsstället vid affären. I bakgrunden syns övergångsstället med cykelpassage. Foto ÅF 190627.

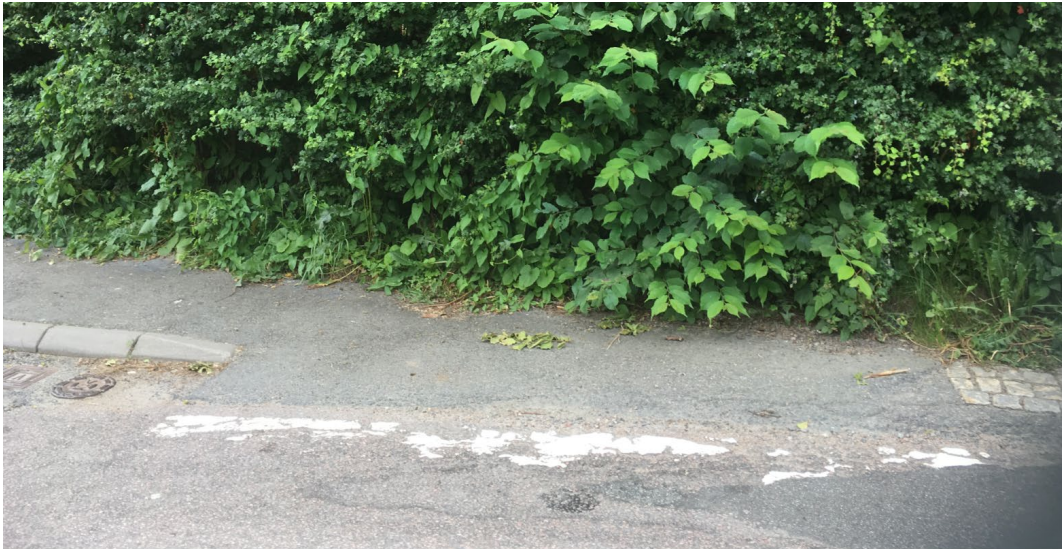
*Figur 13. Buskage vid övergångställes anslutning till södra gångbanan vid Tollereds ströms väg. Foto ÅF 190627.*

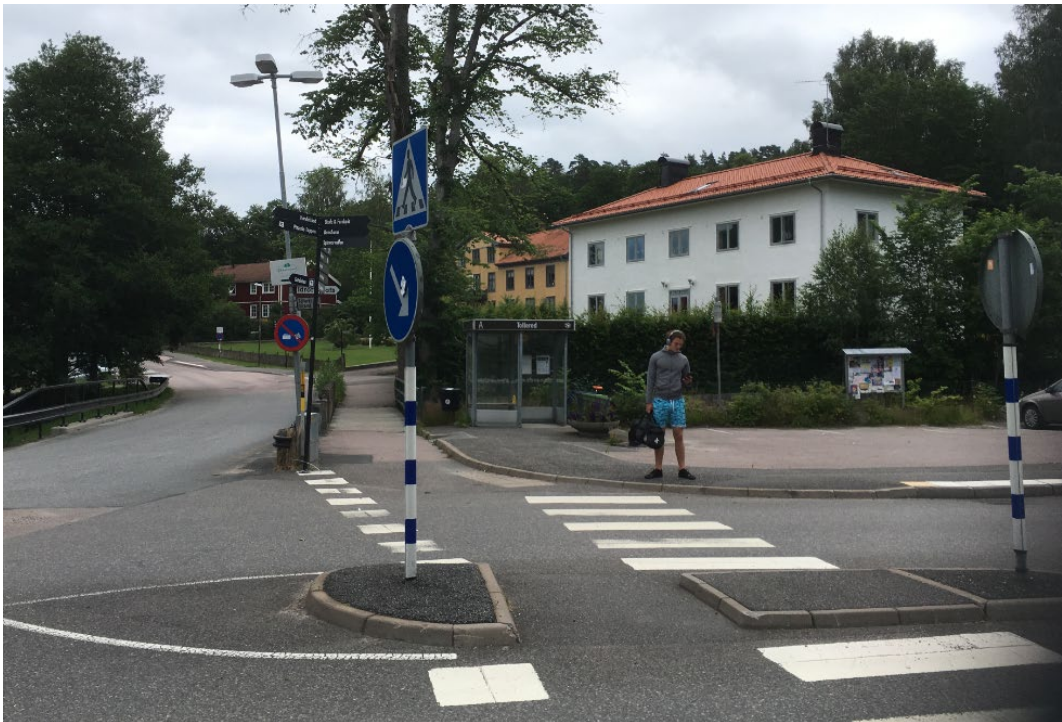
Övergångsstället tvärs Tollereds Ströms väg har en smal mittrefug men saknar ledning för synsvaga, vilket försämrar trafiksäkerhet och tillgänglighet. Här finns också en cykelpassage som leder cyklister in på gångbanan längs Volrath Bergs väg, se Figur 14.

*Figur 14. Cyklister leds till gångbanan längs Volrath Bergs väg. Foto ÅF 190627.*

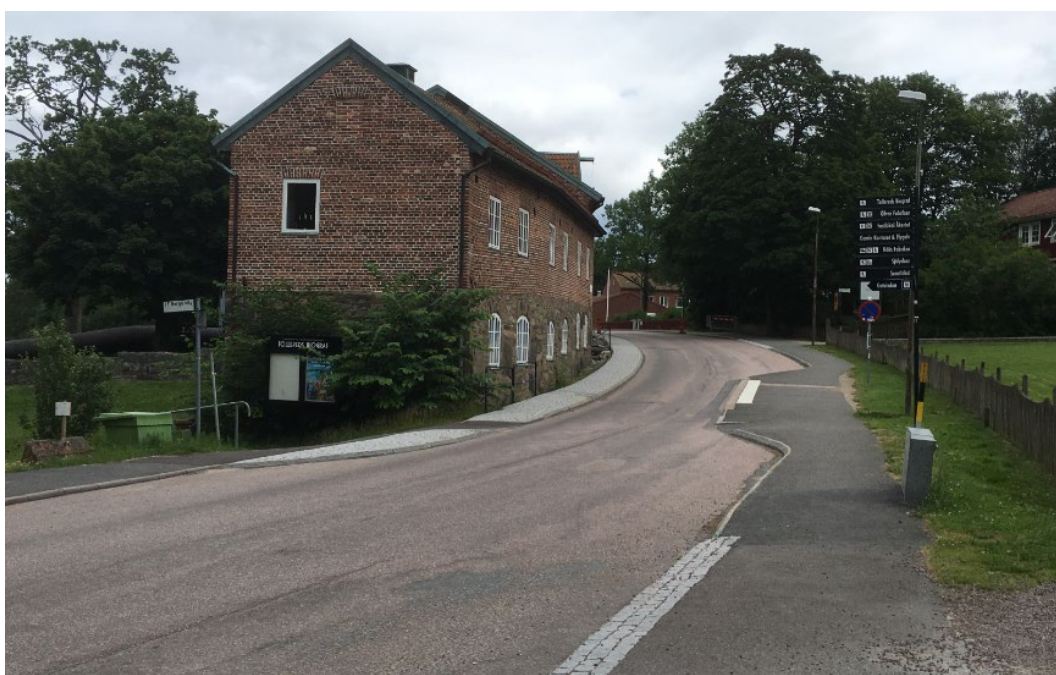
Vid busshållplatsen Herreslia finns en gångpassage tvärs vägen där gående hamnar i en stensatt yta på södra sidan, vilket försämrar tillgängligheten. Busshållplatsen är utformad som timglas, håller relativt god standard och är försedd med TK-stöd, vita plattor och ledstråk. Hållplatsen saknar dock väderskydd, sittplats och soptunna, se Figur 15, vilket minskar tillgängligheten.

Figur 15. Volrath Bergs väg. Höger i bild syns busshållplatsen Herreslia och den asfalterade gångbanan. I förgrunden syns avgränsning med tre rader smågatsten vid korsning. Vänster i bild syns den smala stensatta gångbanan. Foto ÅF 190627.

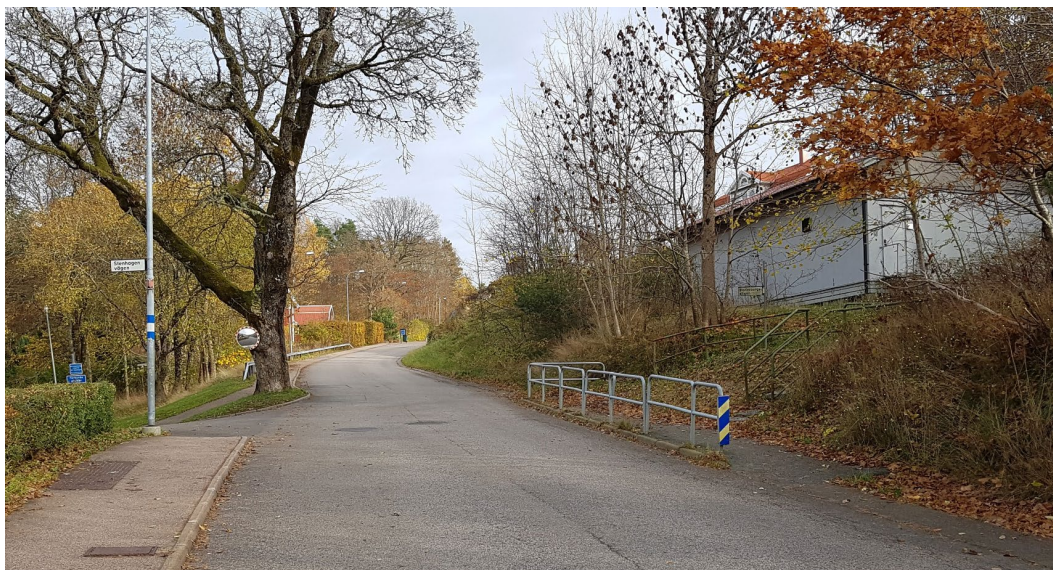
I korsningen till Stenhagenvägen finns ett stort träd på västra sidan som gångbanan är anpassad efter, se 17. I trädet sitter en spegel för att förbättra sikten för bilister. På östra sidan ansluter Blockebergsstigen, som är en viktig länk för gång- och cykeltrafikanter. Gång- och cykelvägen är grusad, tämligen smal och delvis brant. Belysningsarmatur finns längs med stigen och trafiksäkerheten är delvis bra eftersom inga fordon kan trafikera stigen. Anslutningen till Snipåsvägen är bristfällig eftersom gång- och cykelvägen slutar i en delvis raserad stentrappa med en brant upptrampad stig vid sidan om. Räcken finns som skydd mot Snipåsvägen men är dåligt markerade.

Passagen vid Snipåsvägen syns dåligt och saknar nollad del mot gångbanan. Oskyddade trafikanter kan uppfatta passagen otrygg och trafikosäker.

Figur 17. Snipåsvägen. Gång- och cykelanslutning med dålig standard till höger i bild. Lutande gångbana samt spegel på träd till vänster. Foto ÅF 191021.

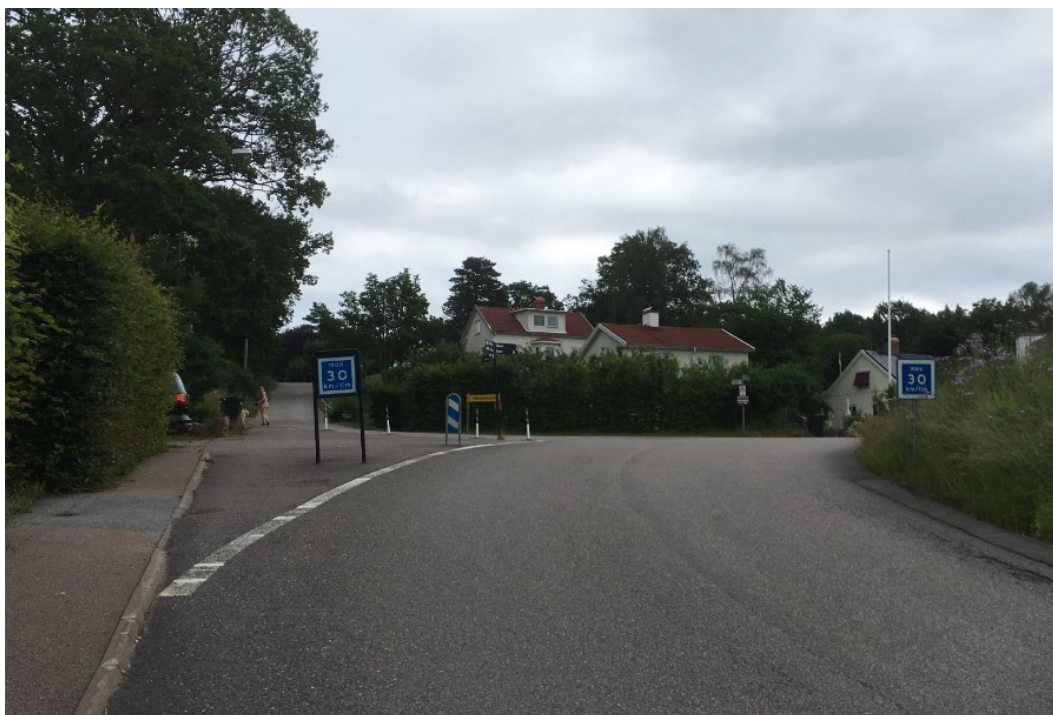
Gångbanan längs norra sidan av Snipåsvägen upphör vid garageinfarten på bild nedan, se figur 18. Därefter hänvisas gående till blandtrafik i vägen, vilket kan upplevas otryggt. Avsmalningen av vägen (se figur nedan) är hastighetsdämpande vilket ökar trafiksäkerheten.

Figur 18. Snipåsvägen har smalnats av med pollare och vägmarkering. Rek 30-område. En häck har växt sig bred vid korsningen Snipåsvägen/Brännabbenvägen. Foto ÅF 190627.

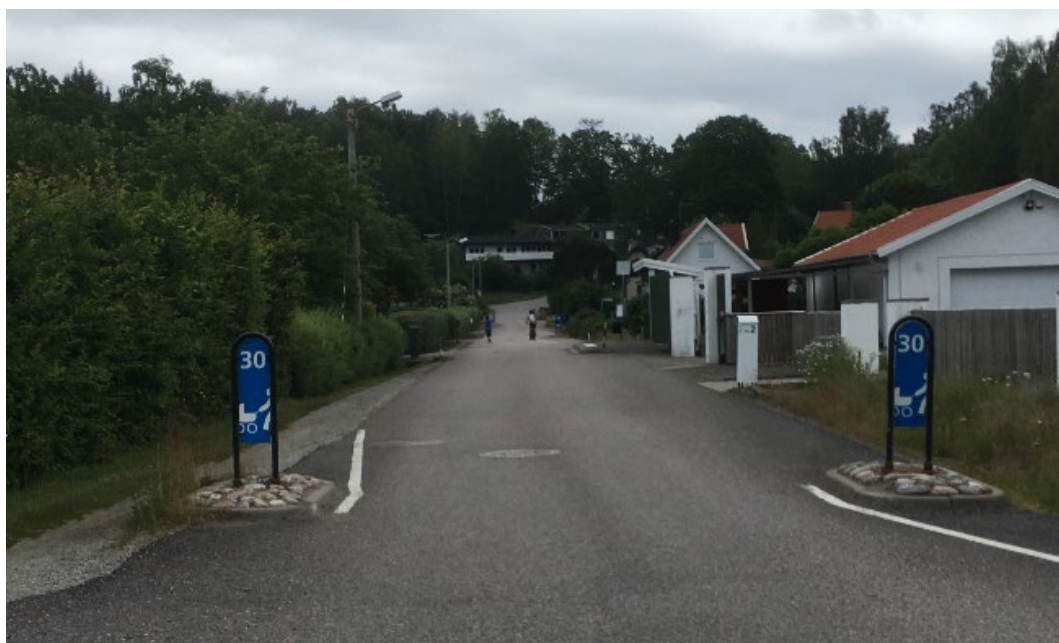
och ökar trafiksäkerheten. Längs vägen finns grönremsor och en stig ser ut att ha trampats upp utmed ena sidan vid sidan av stödremsan, se figur 19.

*Figur 19. Gående och cyklister i körbanan längs Brännabbenvägen. I förgrunden syns avsmalning med pollare. Foto ÅF 190627.*

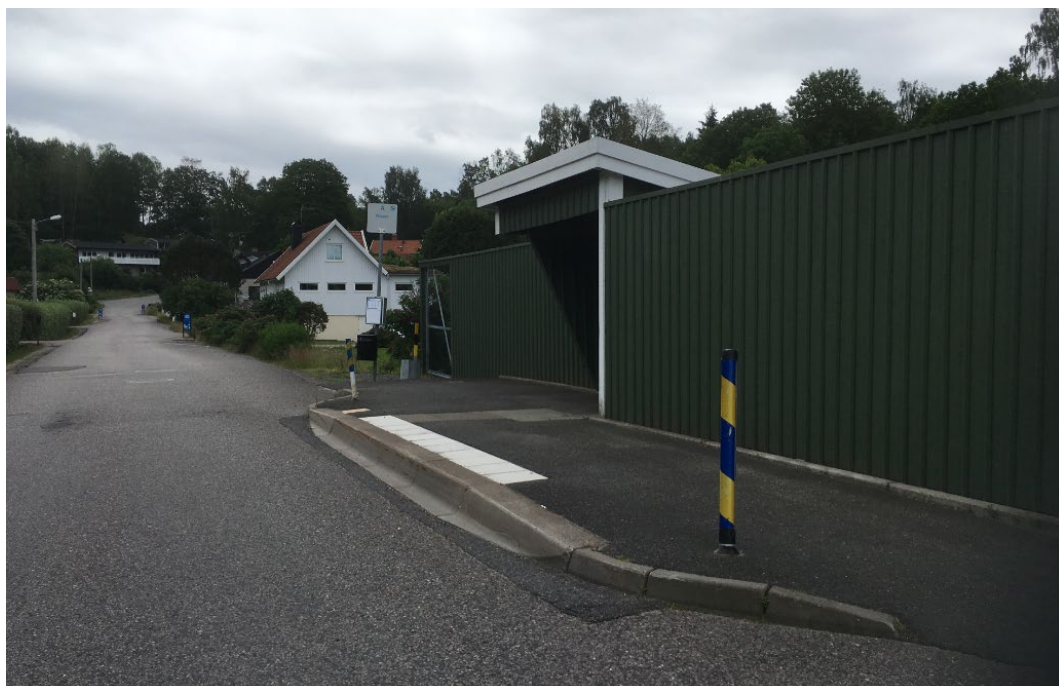
Busshållplatsen Mossen håller relativt god standard och är försedd med TK-stöd, vita plattor och ledstråk och anslutningarna är nollade. Hållplatsen har väderskydd och soptunna, dock saknas sittplats. Hållplatsen är försedd med reflexstolpar för ökad synlighet, se figur 20.

*Figur 20. Busshållplatsen Mossen på Brännabbenvägen är tillgänglighetsanpassad. Foto ÅF 190627.*

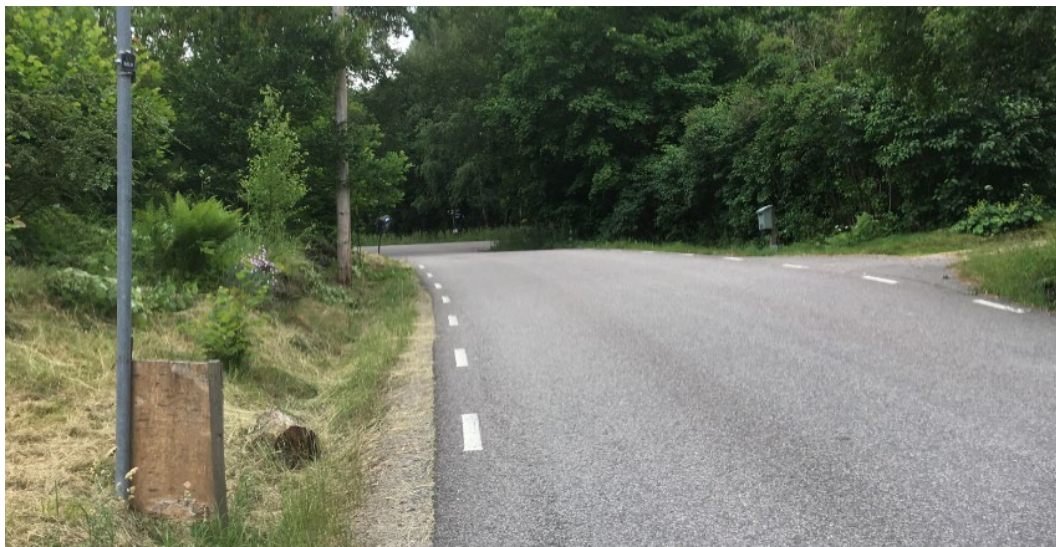
Öster om Mosslyckevägen förbi korsningen med Gamla Sågvägen saknar Brännabbenvägen farddämpande åtgärder och kurvor och buskage försämrar sikten för samtliga trafikslag, se Figur 21. Standarden och tillgängligheten för gående och cyklister är låg. Blockebergsstigen löper parallellt med fastigheten till höger i bild och kan användas av gående och cyklister som alternativ.

Figur 21. Brännabbenvägen öster om Mosslyckevägen. Foto ÅF 190627.

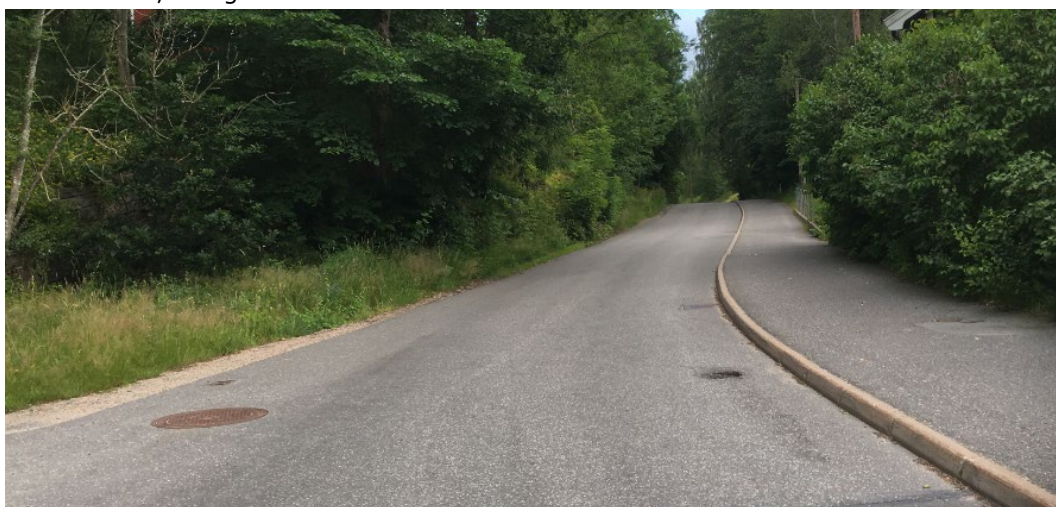
Längs Gamla Sågvägen har gående och cyklister relativt god standard i och med gång- och cykelbanan utmed östra sidan. Vägen är relativt plan i anslutning till korsningarna med Brännabbenvägen och Tollereds Ströms väg, vilket gör att tillgängligheten på dessa sträckor är god. Övrig sträcka är dock brant, större delen 6–10 %, vilket försämrar tillgängligheten betydligt för bland annat personer med nedsatt rörelseförmåga. Då körbanan är smal och trafikeras med buss i riktning mot skolan, uppstår situationer då fordon kör upp på gång- och cykelbanan vid möte, vilket försämrar trafiksäkerheten för oskyddade trafikanter. Gångtrafikanter, särskilt barn, som korsar vägen kan uppfatta trafiksäkerheten som mindre bra, särskilt på vissa sektioner där vägens krökning och buskage gör sikten mindre god för bilar och andra motorfordon, se figur 22.

Figur 22. Gamla Sågvägen är brant och buskage hänger ut över vägen och gång- och cykelbanan. Foto ÅF 190627.

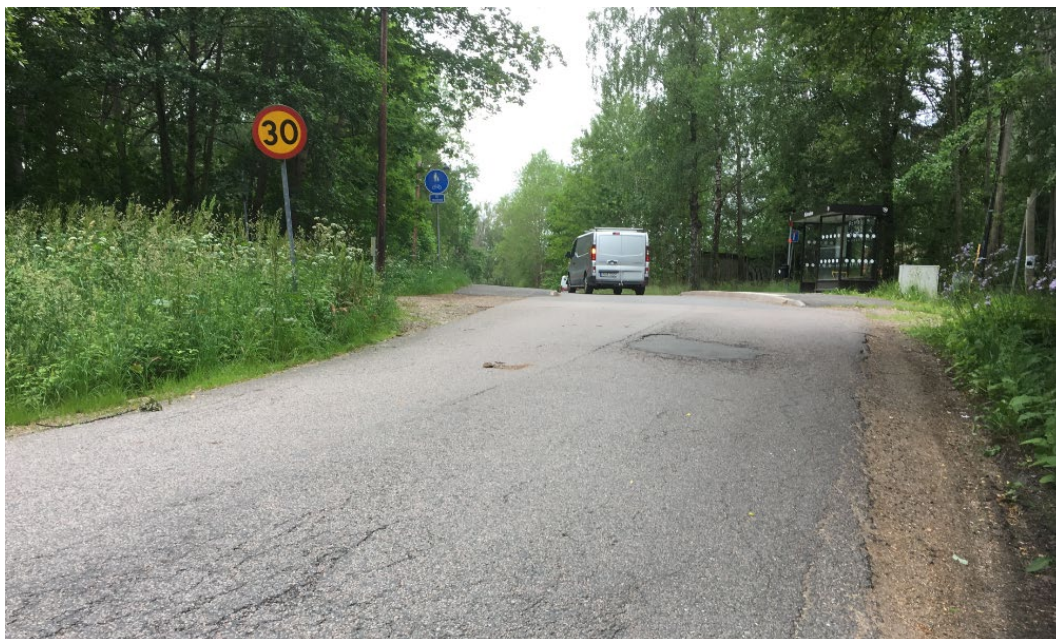
Strax efter korsningen med Brännabbenvägen korsas Gamla Sågvägen av den grusade gång- och cykelvägen Blockebergsstigen, se figur 23. Direkt söder om det korsande stråket ligger busshållplatsen. Gamla Sågvägen är skyltad max 30 km/h, men saknar hastighetsdämpande åtgärd i gång- och cykelpassagen och buskage försämrar sikten, vilket minskar trafiksäkerheten för oskyddade trafikanter. Passagen är inte anpassad för personer med nedsatt synförmåga vilket försämrar tillgängligheten.

Figur 23. Gamla Sågvägen strax efter korsningen med Brännabbenvägen. I bilden syns vagt det korsande gång- och cykelstråket. Vänster i bild syns gång- och cykelbanan utmed Gamla Sågvägen. Höger i bild syns busshållplatsen. Foto ÅF 190627.

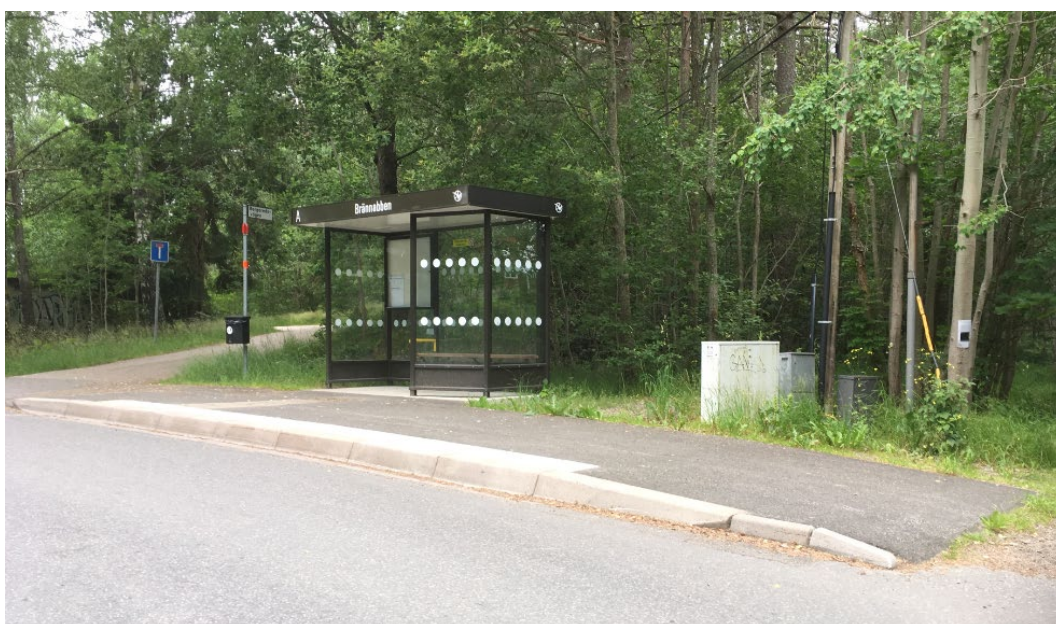
Busshållplatsen på Gamla Sågvägen (Brännabben) har god standard och är försedd med TK-stöd, vita plattor och ledstråk samt väderskydd med soffa och soptunna, se figur 24. Hållplatsen ligger på västra sidan av vägen men saknar en tydlig gångpassage tvärs vägen till gång- och cykelbanan, vilket försämrar tillgängligheten.

Figur 24. Busshållplatsen Tollerød Brännabben är tillgänglighetsanpassad. Foto ÅF 190627.

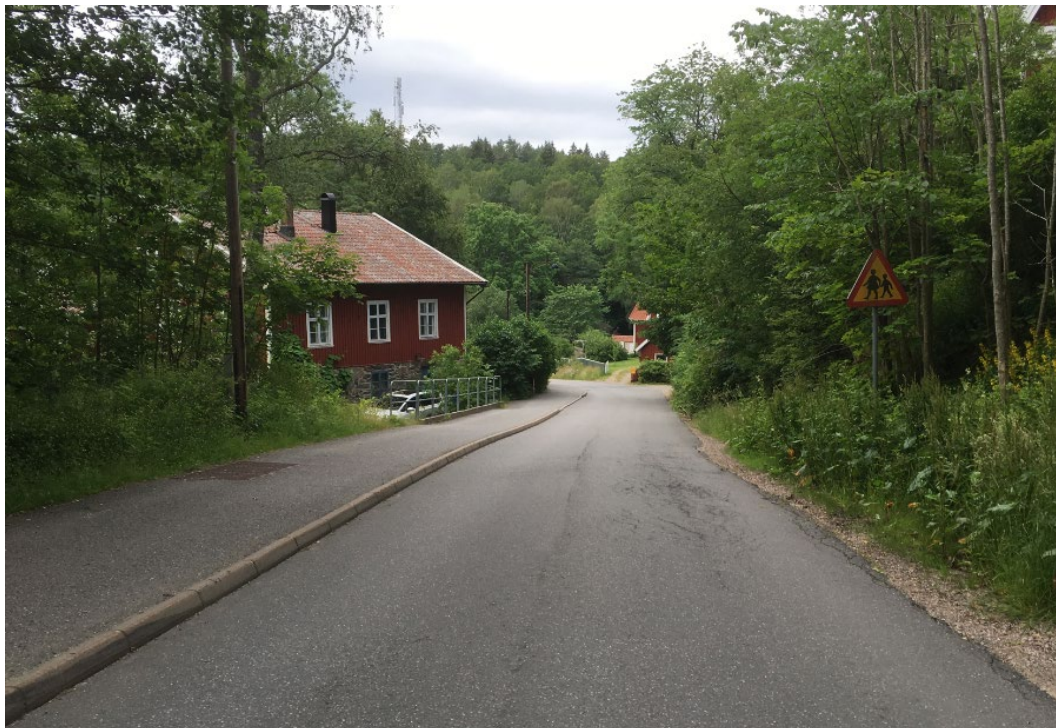
I den branta backen ned mot skolan lutar vägen upp mot 10 % och skylt varnar för korsande gående, se figur 25. Eftersom vägen är rak och brant finns risk att bilister kör fortare än gränsen 30 km/h.

*Figur 25. Gamla Sågvägen i riktning mot Tollereds skola. Vägen är brant och smal. I bild syns varningsskylt för gående. Foto ÅF 190627.*

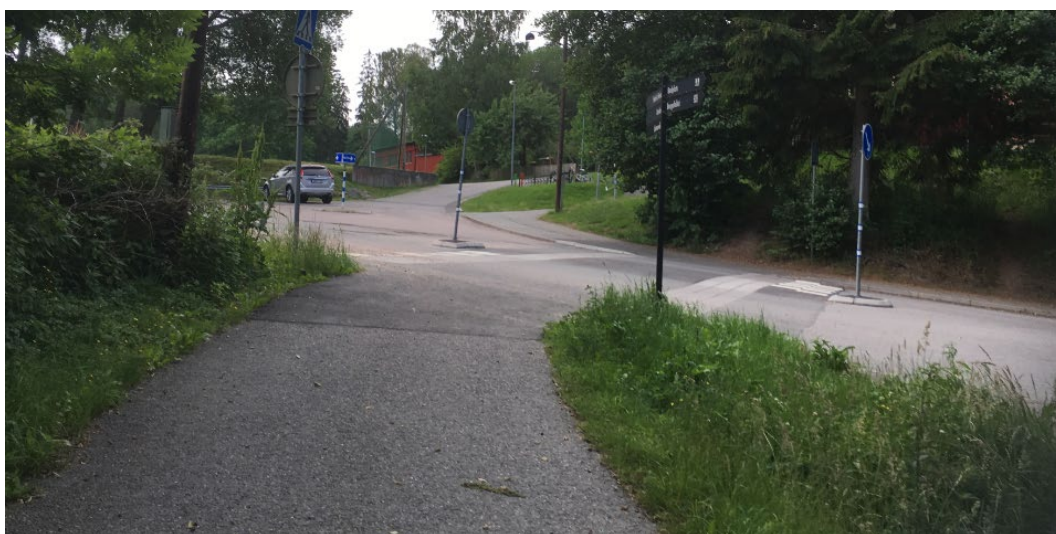
Vid Tollereds skola finns en förhöjd gång- och cykelpassage som binder samman gång- och cykelbanorna på Gamla Sågvägen och Tollereds Ströms väg. Gång- och cykelpassagen är försedd med smal mittrefug men saknar tillgänglighetsanpassning för personer med nedsatt syn, se figur 26.

*Figur 26. Gång- och cykelpassage vid Tollereds skola (sedd från Gamla Sågvägen mot skolan). Foto ÅF 190627.*

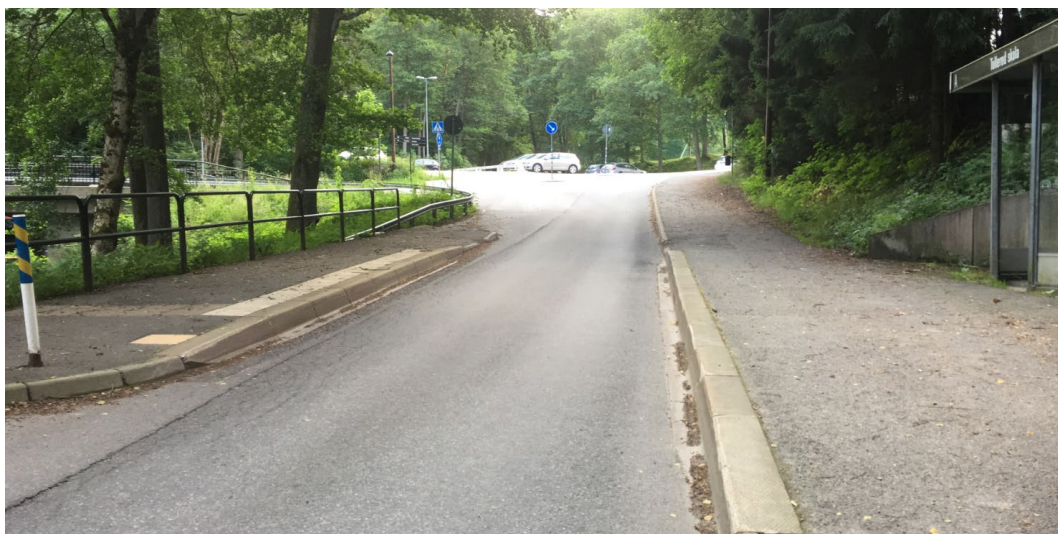
Busshållplatsen (Tollered skola) har god standard och är försedd med TK-stöd, vita plattor på norra sidan och ledstråk. Ett väderskydd med soffa finns, dock på andra sidan vägen, vilket medför att väntande måste korsa vägen då bussen kommer, vilket kan medföra risk för påkörning. En passage med nollad del finns, dock saknas en tillgänglig passage för personer med nedsatt syn. Hållplatsen är utformad som timglas vilket ökar trafiksäkerheten för gående då bilar inte kan passera samtidigt som bussen stannar. Hållplatsen är försedd med reflexstolpar för ökad synlighet, dock är dessa nerkörda, se Figur 27.

Figur 27. Busshållplats Tollered skola vid Tollered Ströms väg. Hållplatsläget till höger används inte, men det är på denna sida busskuren står (höger i bilden ovan). Reflexstolpar till vänster i bild har blivit nerkörda. Foto ÅF 190627.

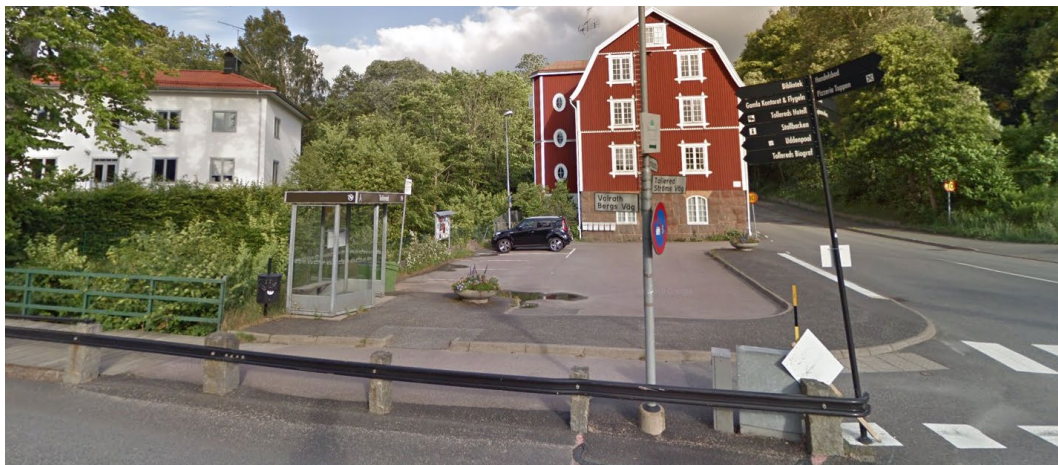
Busshållplatsen Tollered vid korsningen mellan Tollered Ströms väg och Volrath Bergs väg håller relativt god standard. Hållplatsen har TK-stöd, vita plattor och ledstråk. Ett väderskydd med soffa och soptunna finns, dock placerat en bit bort från själva hållplatsläget. Ledstråk mellan väderskydd och hållplatsläge saknas, vilket försämrar tillgängligheten för synsvaga, se figur 28.

Figur 28. Busshållplatsen Tollered i korsningen Tollered Ströms väg och Volrath Bergs väg. Foto ÅF 190627.

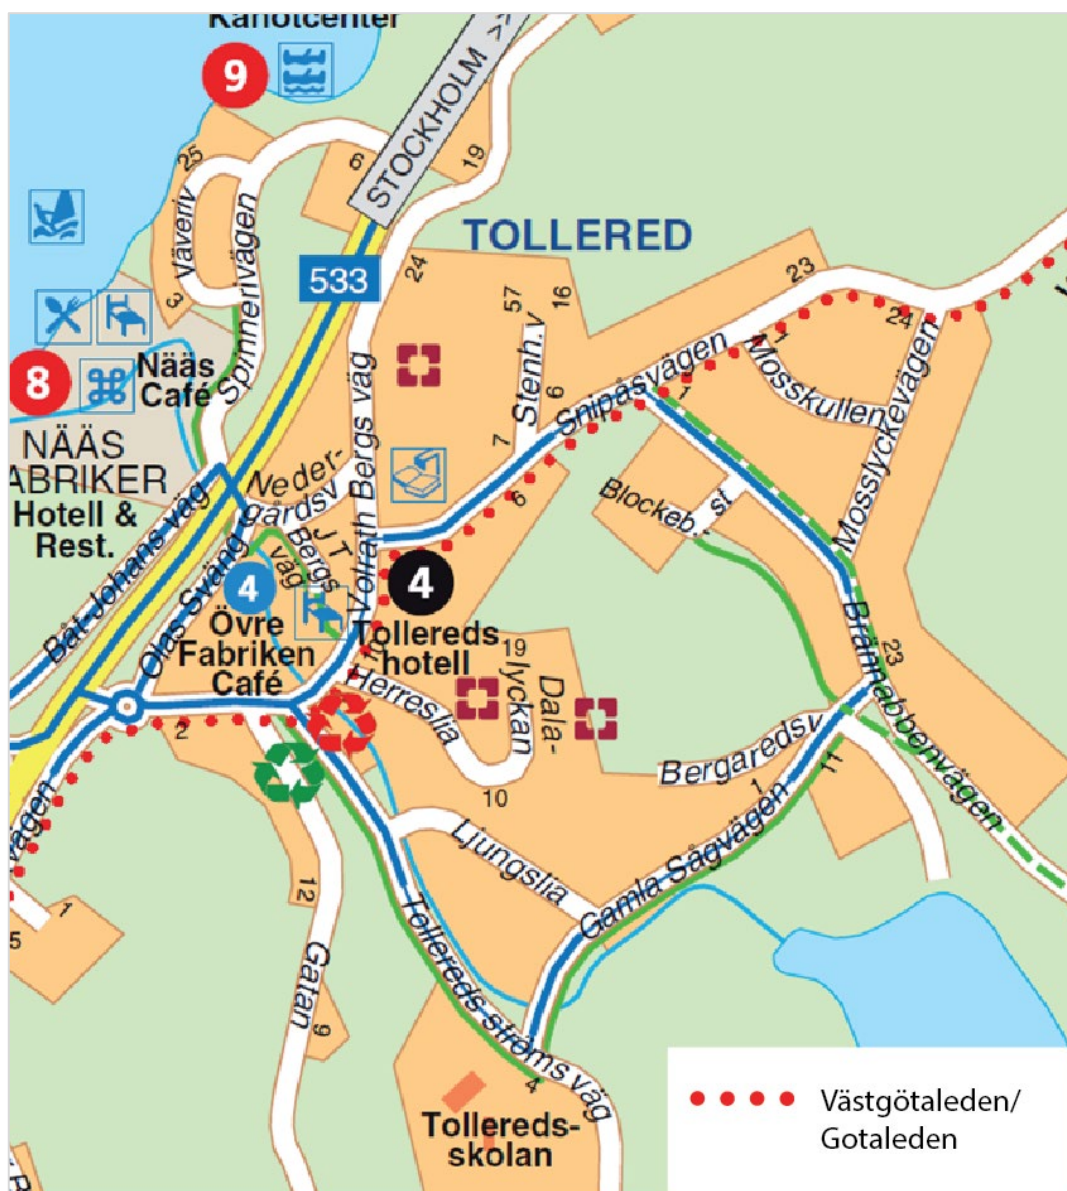
Figur 29. Gotaledens/Västgötaledens sträckning genom Tollereds. Källa: <https://www.lerum.se/globalassets/documents/forvaltningssidorna/kommun-och-politik/kartor/lerum-karta-2012.pdf>. Hämtad 2019.

I området passerar både vandringsleden Gotaleden och cykelleden Västra Götaleden, se figur 29. Lederna har samma sträckning genom området från Tollereds Ströms väg, via Volrath Bergs väg och Snipåsvägen vidare norrut. Längs sträckan finns gångbana, men del av sträckan saknar cykelbana. Cyklister hänvisas därför till blandtrafik, vilket är mindre bra trafiksäkerhetsmässigt.

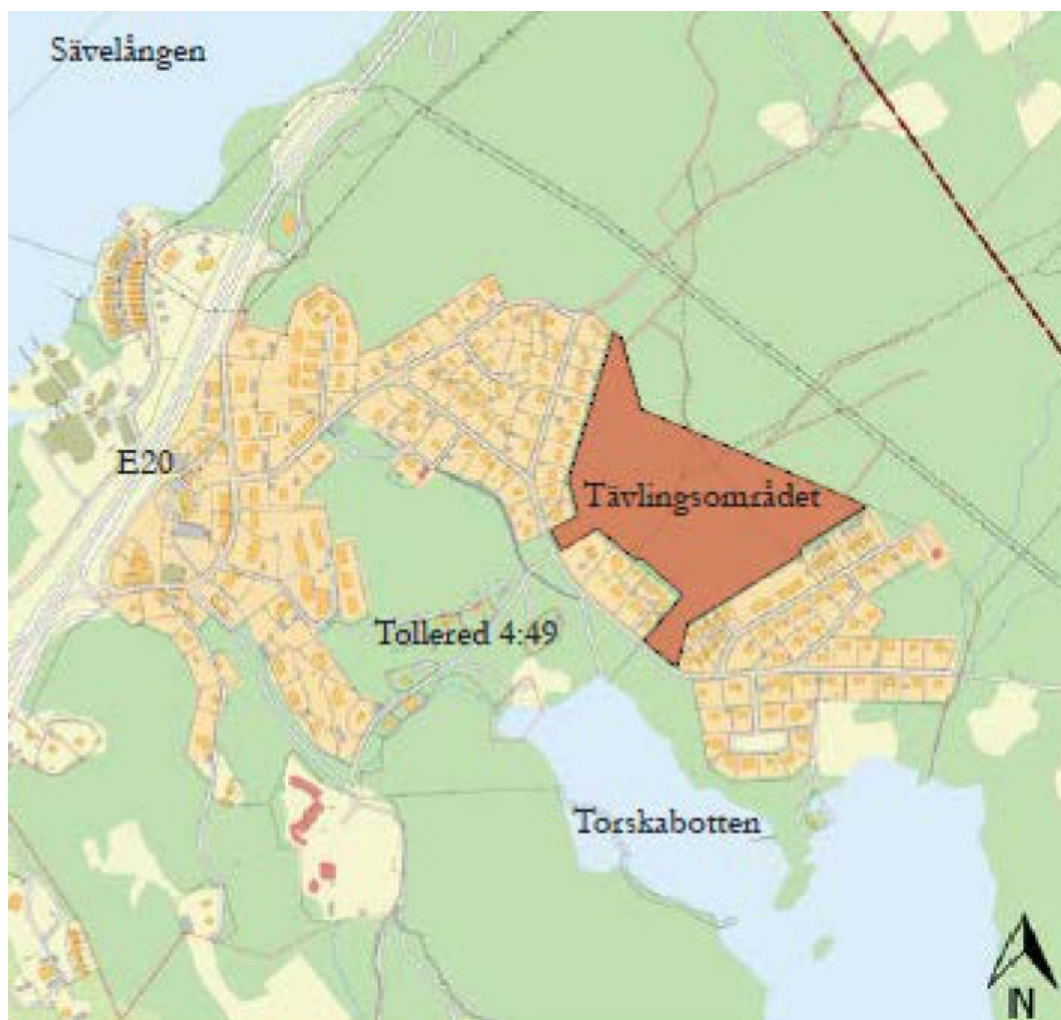
Figur 31. Aktuell fastighet Tollered 4:49. Bild hämtad från Lerums kommuns tävlingsprogram.

Planförslaget avser fastighet Tollered 4:47, se Figur 31. Det vinnande förslaget i markanvisningstävlingen år 2016 innebär möjligheten att bygga cirka 85 bostäder i området samt en förskola med minst fyra avdelningar. I dagsläget planeras dock för sex avdelningar.

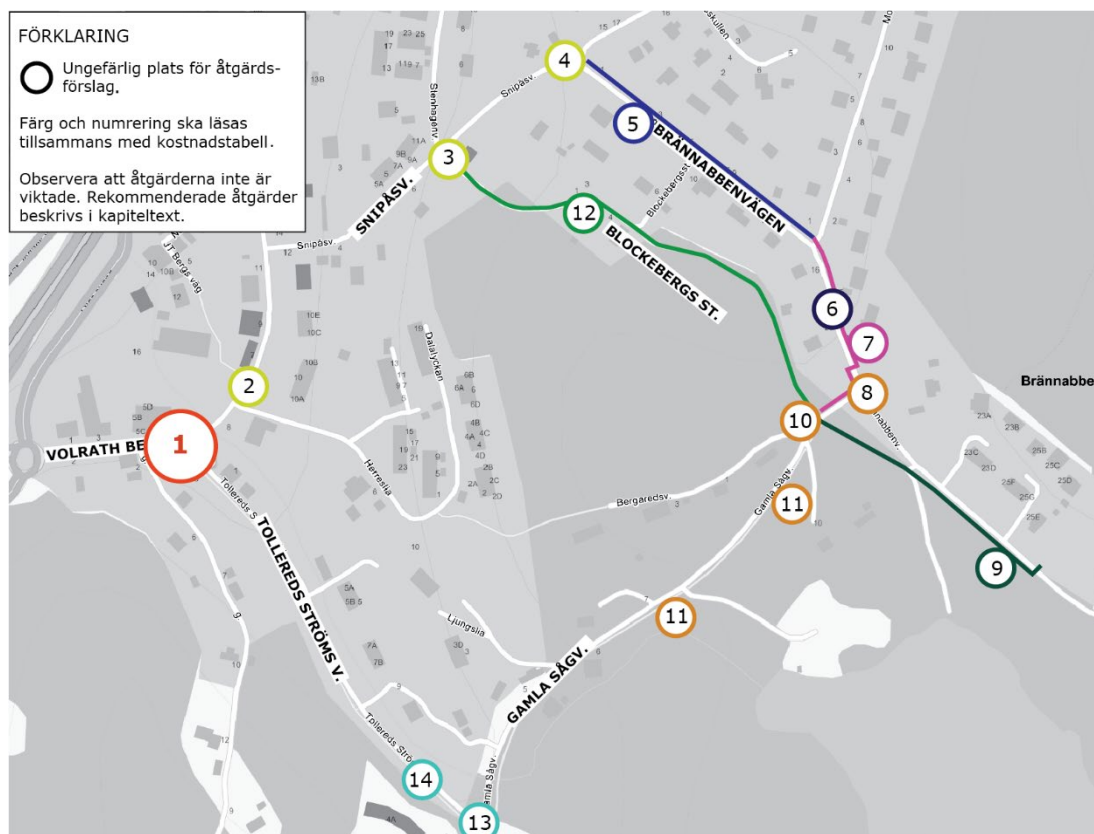
Plats för möjliga åtgärder illustreras i figuren nedan. Åtgärderna beskrivs och bedöms i tillhörande tabell.

Figur 35. Illustration över plats för åtgärder enligt tabellen nedan. Observera att färger i illustrationen ovan endast är till för att öka läsbarheten och i de fall åtgärder föreslås på en längre sträcka, visa på ungefärlig omfattning av respektive åtgärd för kostnadsbedömningsuppdelning.

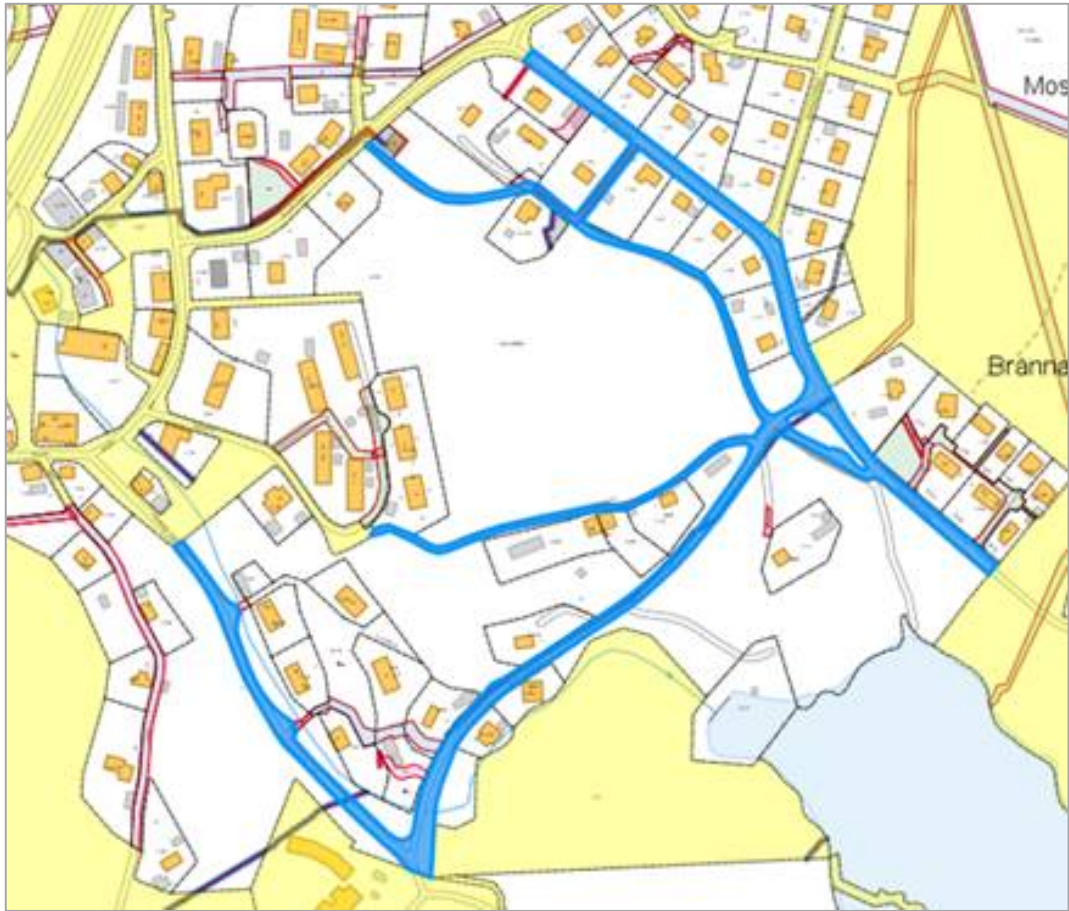
Figur 37. Văgar som förvaltas av kommunen markerade i blått

Området texten utgått från är markerat med blått på nedanstående bild.
